20.000 km. MISIÓN CUMPLIDA

Luego de once meses y 20.000 duros kilómetros, sólo nos quedaba la última asignatura pendiente para nuestra XT 225. Abrir el motor, para así concluir con la segunda SuperPrueba.

Texto y Fotos: Juan C. Posada

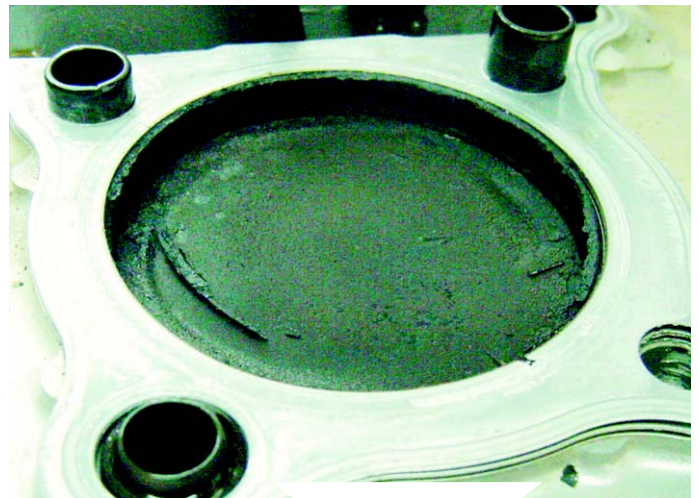
Durante el desarme, al levantar la culata, encontramos gran cantidad de carbón depositado al borde de todo el cilindro, luego al levantar el cilindro hallamos la respuesta. Resulta que entre el cilindro

y la camisa va un "O-ring" o anillo, que debe sellar las pequeñas aberturas que hay entre el cilindro y la camisa interna. Al parecer dicho anillo, no soportó la temperatura y permitió que el aceite se colara a la cámara de combustión, produciendo primero el consumo de aceite que ya les comentamos y el posterior cascabeleo. El consumo paró cuando el mismo carbón fue tapando la abertura por donde subía el aceite. Por fortuna el problema no afectó los demás componentes, los cuales no presentaban síntomas

En esta foto se aprecia claramente el depósito de carbón ubicado al borde del cilindro y sobre la cabeza del pistón, causado por el deterioro del O-ring de la base del cilindro.

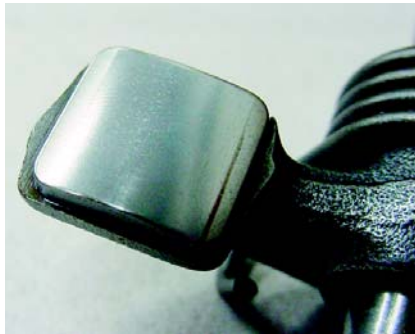
En este acercamiento se aprecia el estado en que se encontraban los apoyos de los balancines que trabajan sobre las levas. Como ven están intactos.

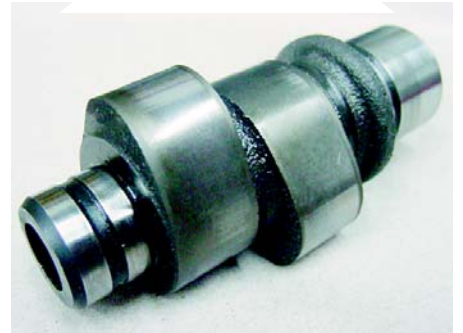
El eje de levas, al igual que las demás piezas que conforman el sistema de distribución se encontraban en perfecto estado y listas para muchos miles de kilómetros más.
