20.000 km. MISIÓN CUMPLIDA

Luego de once meses y 20.000 duros kilómetros, sólo nos quedaba la última asignatura pendiente para nuestra XT 225. Abrir el motor, para así concluir con la segunda SuperPrueba.

Texto y Fotos: Juan C. Posada

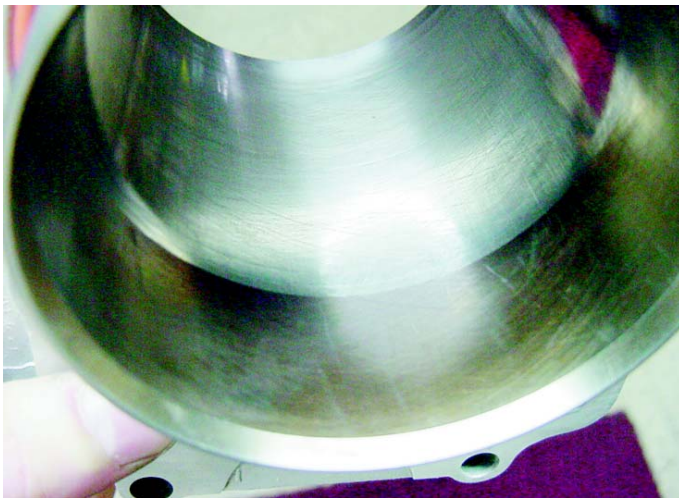
El cilindro, como se puede ver en esta foto, aún conserva el glaceado original y no muestra síntomas de desgaste prematuro o rayones producidos por suciedad en el aceite.

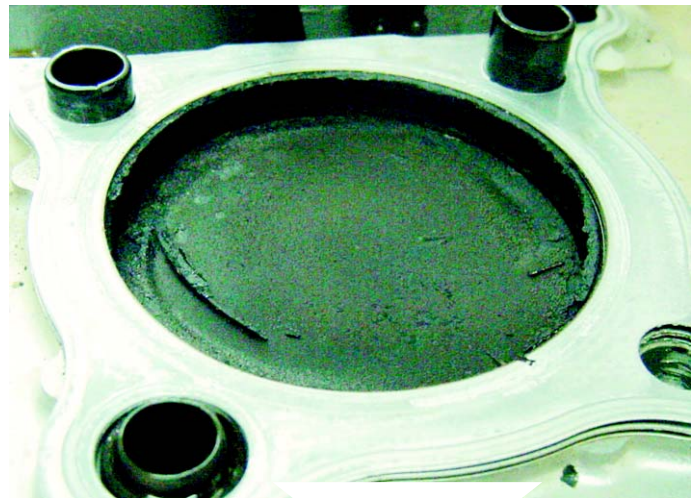
Durante el desarme, al levantar la culata, encontramos gran cantidad de carbón depositado al borde de todo el cilindro, luego al levantar el cilindro hallamos la respuesta. Resulta que entre el cilindro

y la camisa va un "O-ring" o anillo, que debe sellar las pequeñas aberturas que hay entre el cilindro y la camisa interna. Al parecer dicho anillo, no soportó la temperatura y permitió que el aceite se colara a la cámara de combustión, produciendo primero el consumo de aceite que ya les comentamos y el posterior cascabeleo. El consumo paró cuando el mismo carbón fue tapando la abertura por donde subía el aceite. Por fortuna el problema no afectó los demás componentes, los cuales no presentaban síntomas

En esta foto se aprecia claramente el depósito de carbón ubicado al borde del cilindro y sobre la cabeza del pistón, causado por el deterioro del O-ring de la base del cilindro.

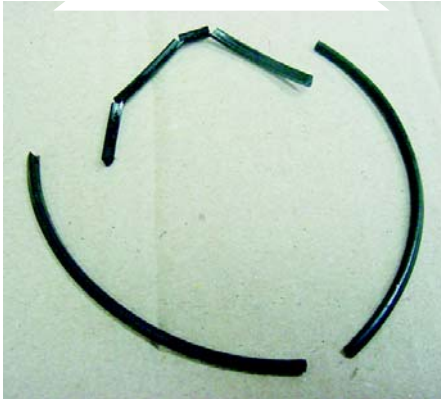
En este estado encontramos el O-ring de la base del cilindro, causante del consumo de aceite, durante los primeros 5.000 km.

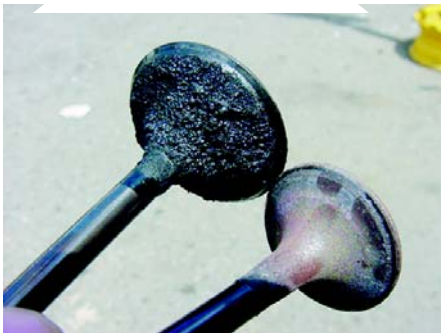
Ambas válvulas se encontraban en perfecto estado, aunque la de admisión tenía un residuo de carbón excesivo, que pudo causarlo alguna filtración por el retenedor.

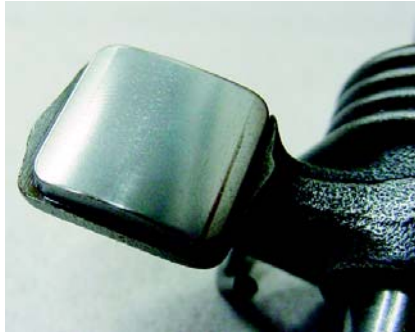
En este acercamiento se aprecia el estado en que se encontraban los apoyos de los balancines que trabajan sobre las levas. Como ven están intactos.

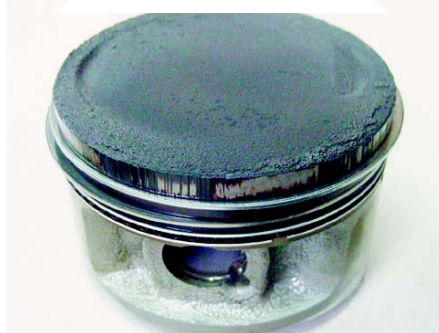
Los anillos presentaban un desgaste normal, pero todavía tenían mucha vida por delante. El pistón, además del carbón ya mencionado, se encontraba en perfecto estado.

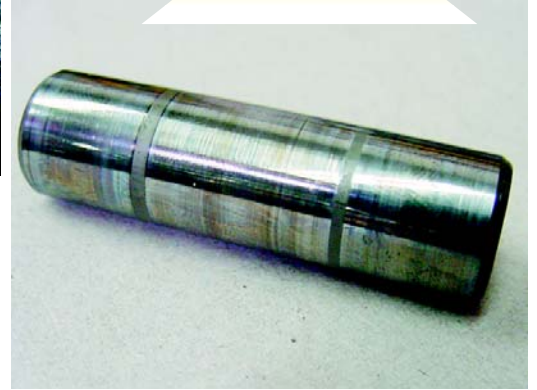
de desgaste excesivo, tanto anillos, como cilindro y pistón se encontraban dentro de las medidas normales, indicando que todavía tenían mucha vida por delante. En la parte superior, todo estaba como nuevo, un claro testimonio de la efectividad del sistema de lubricación, del elemento encargado de filtrar el aceite y del mismo lubricante, un multigrado 20W50 con clasificación API SJ. La única pieza que se encontraba con más desgaste del normal fue el pasador de pistón, el cual

En la foto se aprecian las marcas de desgaste en el pasador de pistón, pieza que recibe un fuerte castigo en los motores monocilíndricos y que debimos reemplazar al momento de armar el motor.

reemplazamos al momento de armar. Una vez lista la moto y sin ningún residuo de carbón en la cámara de combustión, se hizo necesario regresar la carburación a la posición original, mermando el paso de gasolina. Con este cambio desapareció una falladera que notamos en el primer ensayo. Con las fotos de las diferentes piezas encontraron algunos comentarios adicionales sobre cada componente, además les tenemos un recuadro con algunas cifras que fuimos recopilando a lo

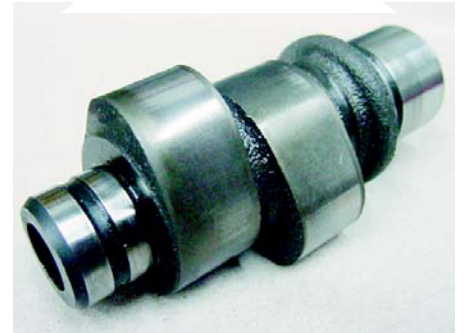
El eje de levas, al igual que las demás piezas que conforman el sistema de distribución se encontraban en perfecto estado y listas para muchos miles de kilómetros más.
