# Llegamos a los 9.000 km

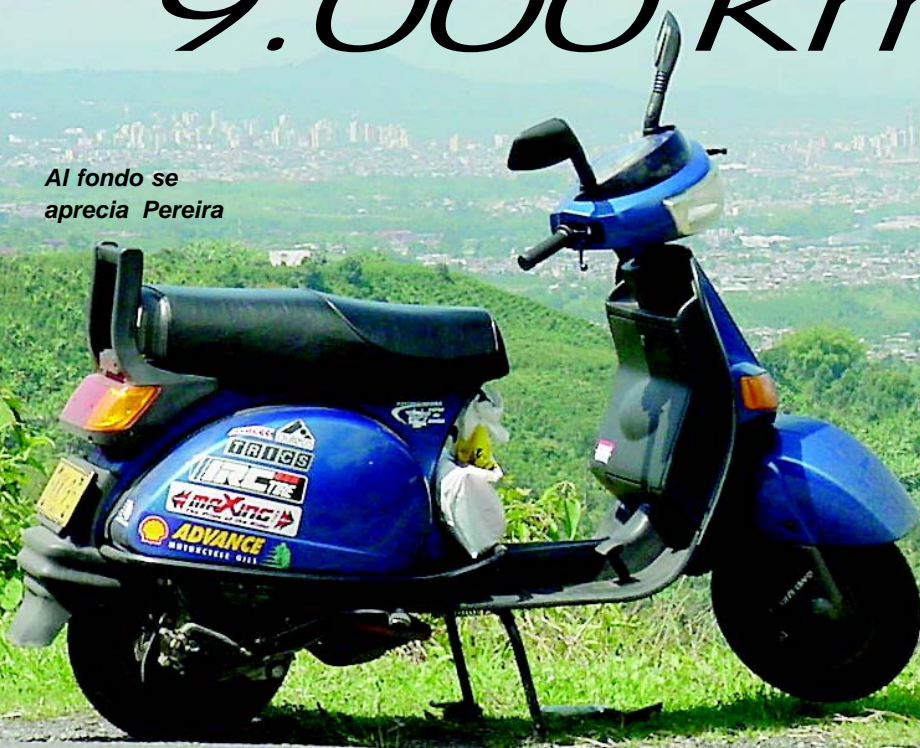
Al fondo se  
aprecia Pereira

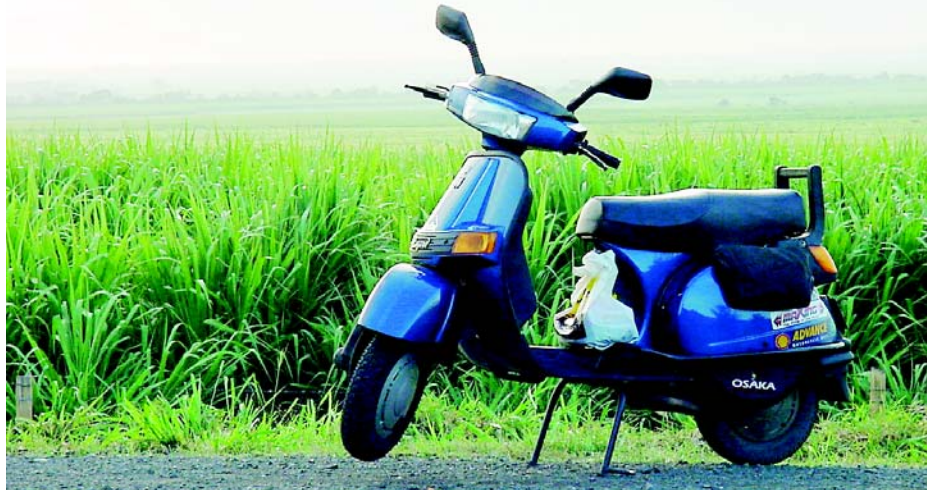
*Aquí la legend descansa junto a una plantación de caña en el Valle del Cauca*

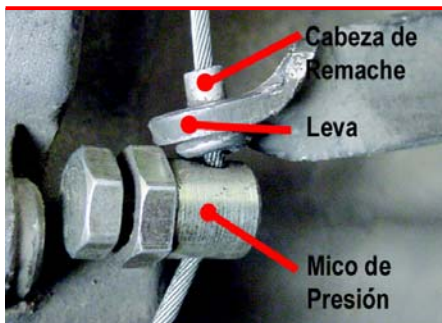
Los últimos 4.000km han transcurrido sin contratiempos mayores, de hecho hasta el momento no hemos tenido ningún problema que nos deje tirados. Lo más significativo ha sido el cambio de dos guayas de clutch que se suman a la que habíamos cambiado a los 3.000km. Todas se han reventando al extremo inferior, donde van aseguradas con un mico de presión, afortunadamente las dos primeras se pudieron detectar antes de que se reventaran del todo y se cambiaron en un centro de servicio de Auteco, la tercera que se había montado a los 5.800km

y en la cual se colocó una cabeza de remache para protegerla de la fricción contra la leva (ver recuadro) sólo duró 2.350km hasta que sorprendentemente se reventó por el mismo punto de las anteriores.

En promedio las guayas de clutch han resistido 2.700km, una cifra muy baja, para un elemento que puede soportar más de 20.000km. Además otros usuarios de Legend han tenido el mismo inconveniente, por esto creemos que debe haber un problema en la guaya o en el sistema de fijación, pues ya colocamos una cabeza de remache para proteger el cable de los bordes afilados de la leva pero esto no evito que la tercera guaya también se rompiera. Tam-

bién hemos notado que las guayas pierden tensión muy rápido, siendo este un síntoma de debilidad y el mico de presión tiende a ejercer un efecto de guillotina sobre el cable. Pero ya tenemos algunas ideas que pensamos poner en práctica, para tratar de alargar la vida de este elemento, pero de esto les contaremos más adelante. En la foto pueden ver la fijación de la guaya, con el mico de presión y el remache señalados.
