20.000 km. MISIÓN CUMPLIDA

Luego de once meses y 20.000 duros kilómetros, sólo nos quedaba la última asignatura pendiente para nuestra XT 225. Abrir el motor, para así concluir con la segunda SuperPrueba.

Texto y Fotos: Juan C. Posada

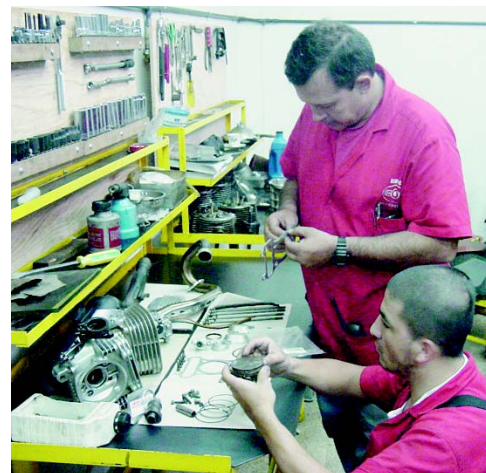
Durante el desarme, al levantar la culata, encontramos gran cantidad de carbón depositado al borde de todo el cilindro, luego al levantar el cilindro hallamos la respuesta. Resulta que entre el cilindro

y la camisa va un "O-ring" o anillo, que debe sellar las pequeñas aberturas que hay entre el cilindro y la camisa interna. Al parecer dicho anillo, no soportó la temperatura y permitió que el aceite se colara a la cámara de combustión, produciendo primero el consumo de aceite que ya les comentamos y el posterior cascabeleo. El consumo paró cuando el mismo carbón fue tapando la abertura por donde subía el aceite. Por fortuna el problema no afectó los demás componentes, los cuales no presentaban síntomas

reemplazamos al momento de armar. Una vez lista la moto y sin ningún residuo de carbón en la cámara de combustión, se hizo necesario regresar la carburación a la posición original, mermando el paso de gasolina. Con este cambio desapareció una falladera que notamos en el primer ensayo. Con las fotos de las diferentes piezas encontraron algunos comentarios adicionales sobre cada componente, además les tenemos un recuadro con algunas cifras que fuimos recopilando a lo
