## Auteco Legend En la recta final

Cada vez nos acercamos más a nuestro objetivo de hacer 20.000 kilómetros sobre la Auteco Legend, momento en el cual procederemos a desarmar el motor y los principales componentes de la moto, para poder entregar un veredicto final de esta tercera SuperPrueba.

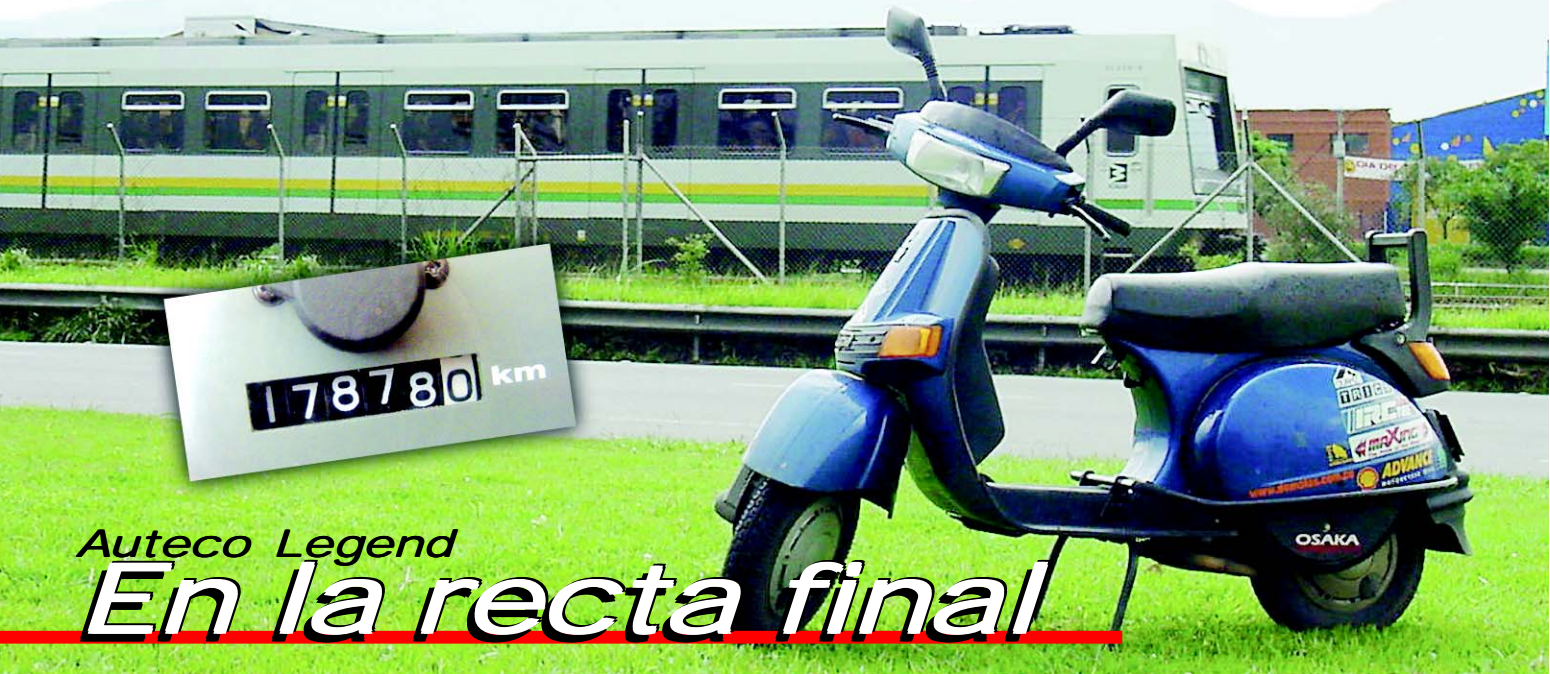
Al momento de escribir estas líneas, nuestra Legend se acerca a los 18.000 km. Sumando casi 4.500 km. desde el viaje que hicimos por 9 departamentos, del cual les contamos en la edición No. 30. Durante este tiempo la Legend ha vivido soportando el caótico tráfico de la ciudad, un laboratorio excelente para poner a prueba la caja, el embrague y los frenos, que trabajan sin parar.

Hasta el momento no hemos tenido ningún problema serio, aunque vale la pena mencionar que al regreso de nuestro viaje encontramos reventado por un costado el soporte de la llanta de repuesto, el cual recibió un poco de soldadura, un retoque de pintura negra y hasta la fecha sigue cumpliendo su función. También hemos tenido algunos problemas con la luz principal causados por contacto del soquet con algo de óxido.

Algo que nos sigue preocupando y que ya habíamos mencionado en un reporte anterior, es un golpe seco que se siente al momento de soltar el embrague al arrancar y algunas veces al pasar de primera a segunda y que se hace más notorio arrancando en subida o con parrillero. Esto lo hemos comentado a los ingenieros de Auteco, pero ellos nos aseguran que es algo normal de la moto y que no produce ningún daño en la caja ni en el motor, esto lo sabremos cuando llegue la hora de destapar el motor.

En cuanto a los frenos no hay nada que decir, las bandas originales han aguantado hasta la fecha y siguen teniendo el mismo tacto agradable y la precisión que tenían al comienzo de la prueba. Con las llantas tampoco hemos tenido problema, ya sabemos que en mojado se muestran muy inestables y nerviosas, pero en seco

Con respecto a la parte estética debemos mencionar que la pintura se ha deteriorado un poco en la parte frontal a causa de los impactos de pequeñas piedras. Los que si han soportado muy bien el uso son los plásticos y cauchos, que siguen mostrando un buen aspecto. Cabe anotar también que todos los comandos, luces y cerraduras siguen funcionando perfectamente. Solo el pito nos da problemas de vez en cuando, negándose a sonar, pero a cambio de esto tenemos algunos pajaritos que nos han acompañado casi desde el comienzo.
